# DURFRÜPS- Report

## FRÜPS-STELZENTROG

*Der Kabelkanal aus Stahlblech*

## 7. Streckenbegang im Juni 2003

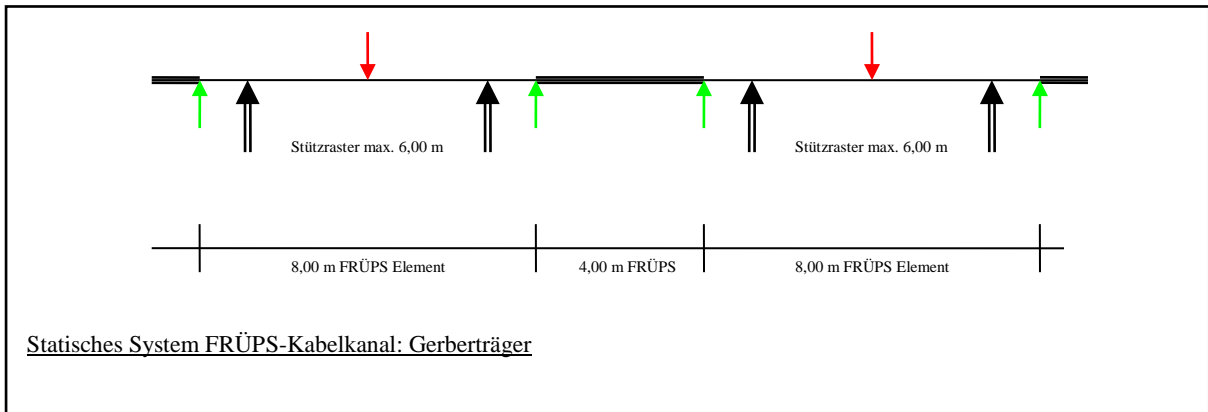
Das statische System, welches hinter dem FRÜPS-Kabelkanal steckt, ist der Gerberträger. Zur Verdeutlichung ist dies in nachfolgender Skizze dargestellt:

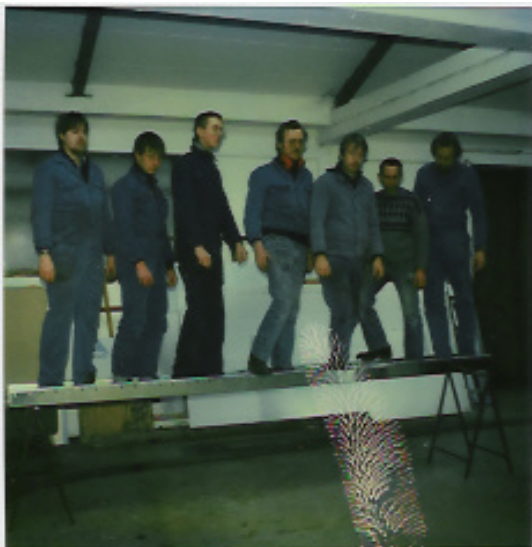
Dass der FRÜPS-Kabelkanal ausreichend dimensioniert ist, zeigt das folgende Bild:

Belastungsprobe des FRÜPS-Kabelkanals mit 7 Personen

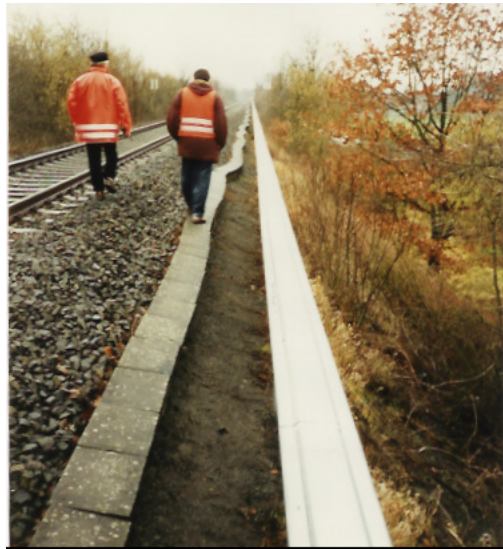
*Streckenführung Betonkabelkanal vs. FRÜPS  
Deutlich sichtbar sind die Schwachpunkte  
beim Betonkabelkanal. Die kurvige  
Streckenführung deutet auf ein baldiges  
Totalversagen durch Abrutschen des  
Betonkabelkanals hin.*

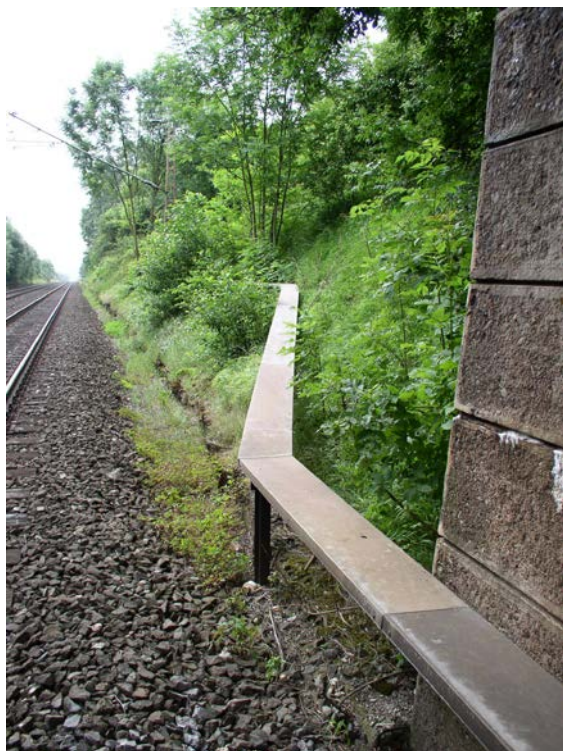
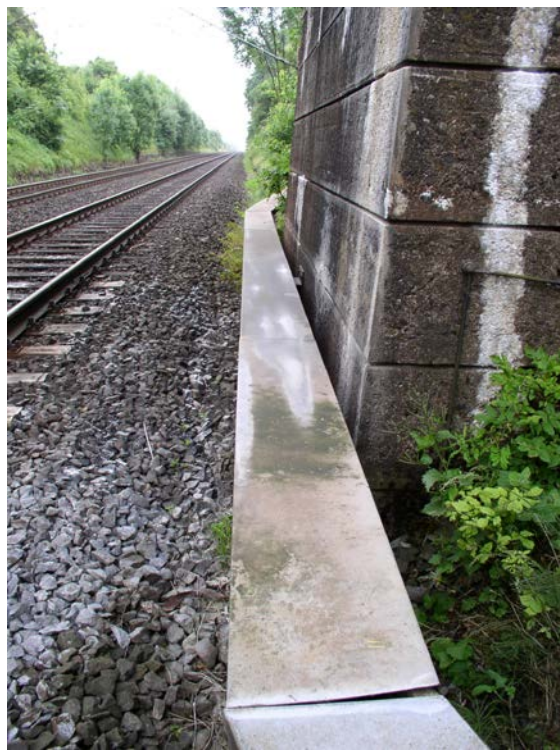
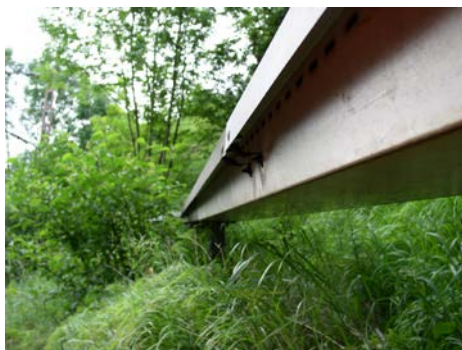
**Bilderreihe I: ALTENBEKEN**

Die ersten Einbauten gehen zurück auf das Jahr 1985. Im Zuge einer Versuchsstrecke auf der Strecke Altenbeken – Warburg (km 134,580 bis 135,180 rechtsseitig) wurden hier erstmalig im Juni 1985 ca. 600 m des FRÜPS-Kabelkanals eingebaut. Die zur Anwendung gekommene Form wies damals noch einen glatten Deckel auf, der im Laufe der Weiterentwicklung des Produkts durch einen profilierten Deckel (höhere Lastaufnahme möglich) in anderen Projekten getauscht wurde. Obwohl diese Strecke aus der Vorserie stammt, sind hier bis heute keinerlei Mängel festzustellen. Auch das Blech weist keine Schadstellen auf. Dies ist in diesem Fall besonders beeindruckend, da zum einen das Blech noch **nicht** mit der später eingeführten Galvanisierung beschichtet ist und zum anderen, da der Kanal unterhalb einer Natursteinbrücke im Einfluss korrosiver Wässer steht und somit zusätzlichen Belastungen ausgesetzt ist. Der Kanal befindet sich in einwandfreiem Zustand. (s. hierzu Bilder am Ende des Berichts)

- Einbauort: Altenbeken- Warburg (Bilderreihe I).  
Länge: 600 m  
Reklamationen: Keine.  
Liegedauer: 18 Jahre (seit 1985 eingebaut).  
Zustand: Gut.  
Besonderheit: -Blech ist noch nicht galvanisiert, da Vorserie.  
-trotz Angriffen korrosiver Wässer keine Schädigung des Blechs.

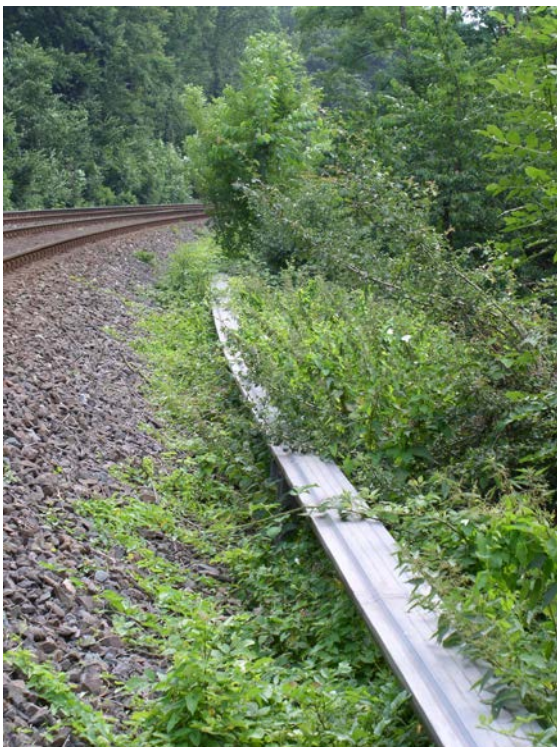
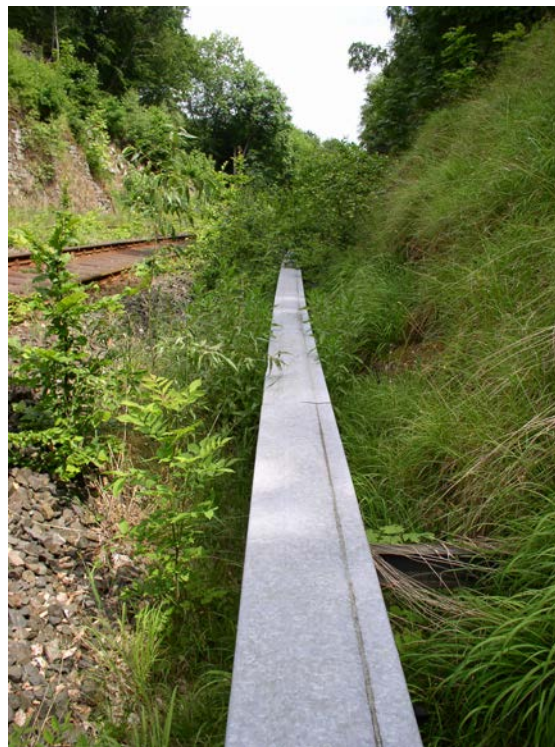
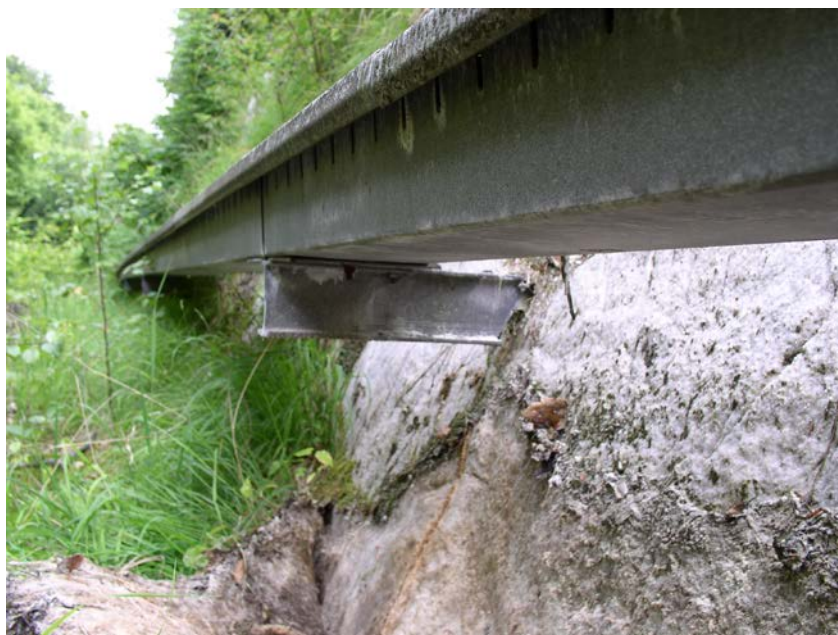
**Bilderreihe II: WALKENRIED**

Hier ist neben der aufgeständerten Version die Befestigung auf Konsolen an der Felswand ausgeführt worden. Bis heute haben sich auf den 600 m keine Schwierigkeiten abgezeichnet. Die Konsolen sind stabil in Lage und Position und bieten somit seit 1992 festen Halt für den Kanal. (s. hierzu Bilder am Ende des Berichts)

- Einbauort: Walkenried (Bilderreihe II).
- Länge: 605 m.
- Reklamationen: Keine.
- Liegedauer: 12 Jahre (seit 1991 eingebaut)
- Zustand: Gut; keine Schäden erkennbar.
- Besonderheit: Befestigung auf Konsolen im Fels.

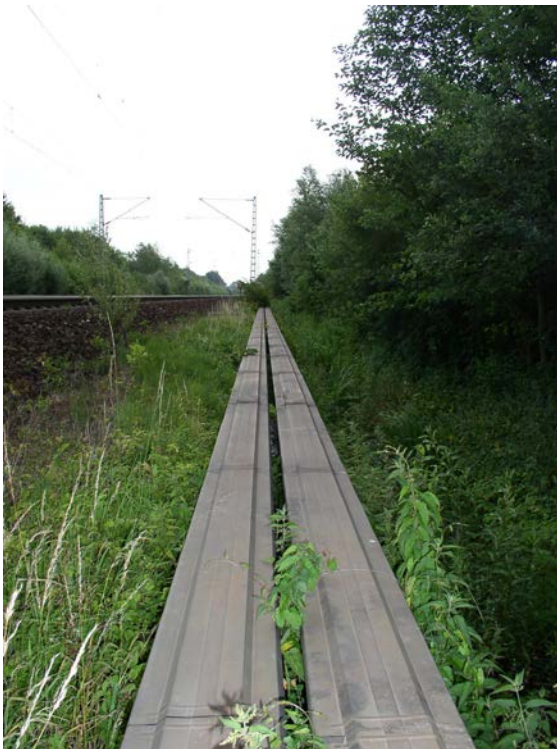
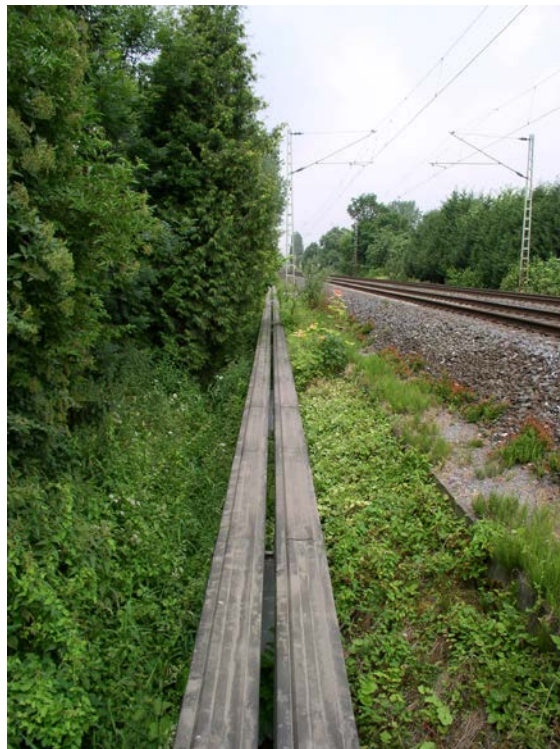
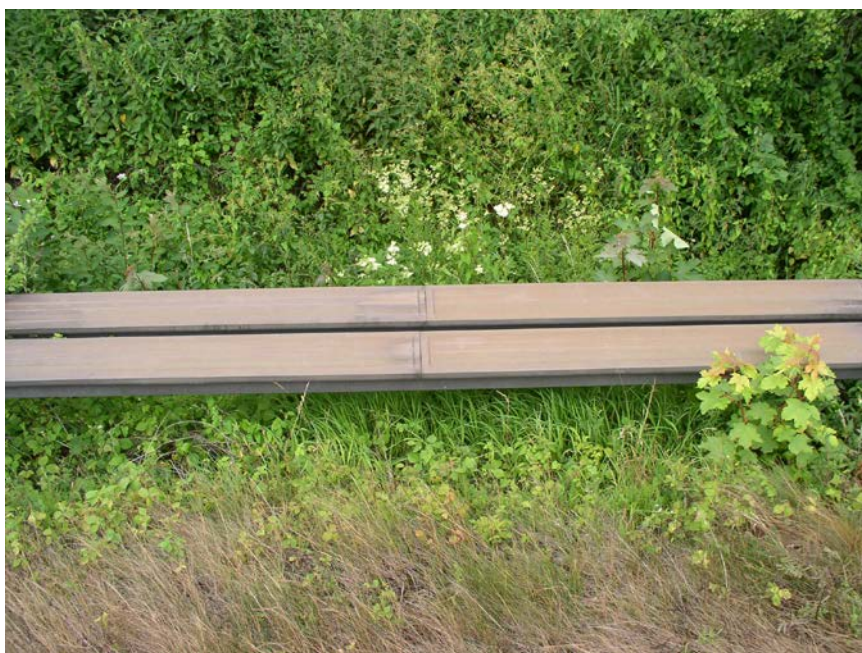
**Bilderreihe III: HAMM – SOEST**

Im Zuge der Grundinstandsetzung der Strecke Soest – Paderborn sind hier 24.000 m zweiteiliger Trog zum Einsatz gekommen. Die Lage der Tröge ist in Höhe und Richtung bei der Besichtigung als beanstandungslos festgestellt worden. Die Deckelstöße sind dicht und die Brandschutzeinlage aus Steinwolle weist keinerlei Abnutzungserscheinungen auf. (s. hierzu Bilder am Ende des Berichts)

- Einbauort: Hamm - Soest (Bilderreihe III)  
Länge: 24.000 m  
Reklamationen: Keine.  
Liegedauer: 11 Jahre (seit 1992 eingebaut)  
Zustand: Sehr Gut.  
Besonderheit: -Hier wurde erstmals vor Beginn der Umbauarbeiten die gesamte Kabeltrasse in den Böschungsrandbereich verlegt und somit jegliche Behinderung und Beschädigung aus dem Bauablauf verhindert.

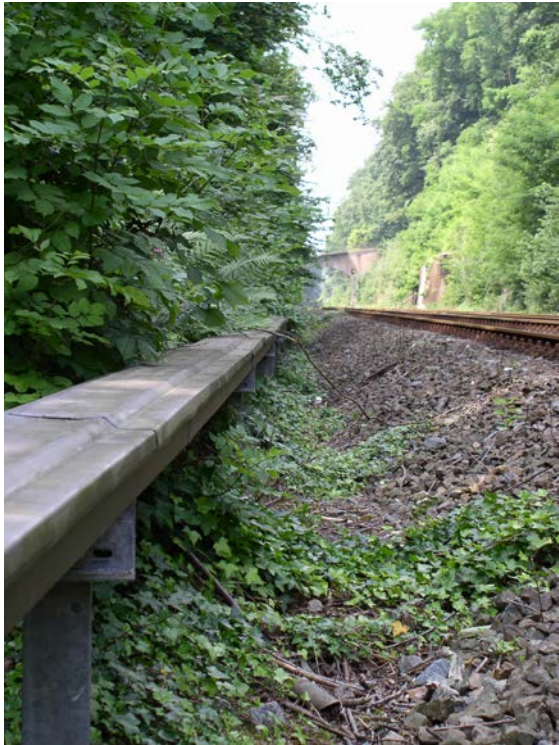
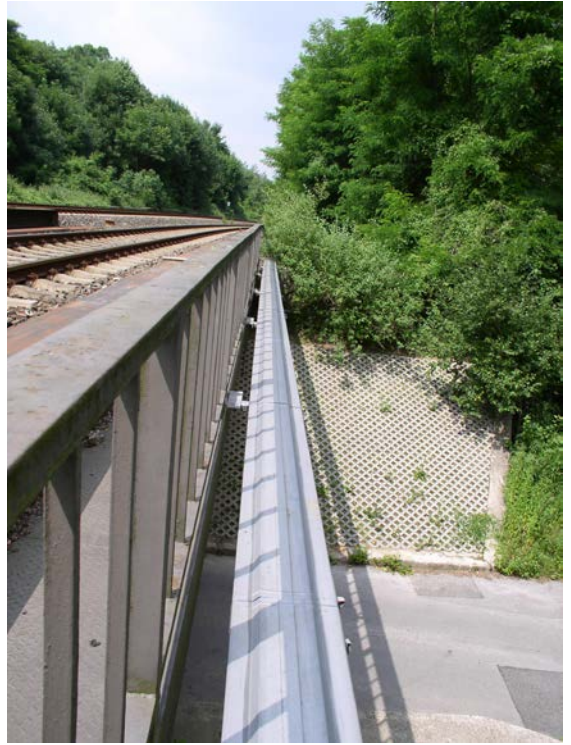
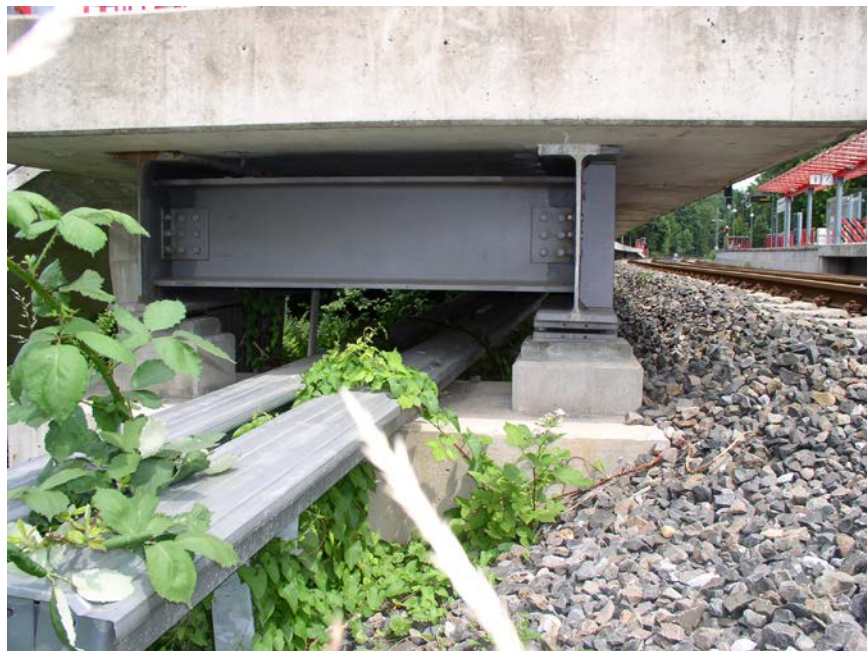
**Bilderreihe IV: REGIOBAHN**

Die REGIOBAHN als privates Eisenbahninfrastrukturunternehmen hat größtes Interesse die Instandhaltungskosten, die in Zusammenhang mit einem Produkt stehen, so gering wie möglich zu halten. Deshalb hat sich die REGIOBAHN im Jahr 1999 für den FRÜPS-Kabelkanal entschieden. Seit dem gab es am Kanal keine weiteren Instandhaltungskosten aus dem System heraus. Bei der REGIOBAHN kommen aus der Topografie der Strecke alle möglichen Einbauverfahren des FRÜPS-Kabelkanals zum Tragen: Aufgeständert neben der Trasse, auf Konsolen im Gestein und auf Kragarmen im Brückenbereich. (s. hierzu Bilder am Ende des Berichts)

- Einbauort: Mettmann, REGIOBAHN (Bilderreihe IV)  
Länge: 20.000 m  
Reklamationen: Keine.  
Liegedauer: 4 Jahre (seit 1999 eingebaut)  
Zustand: Sehr gut.  
Besonderheit -bauseitige Teilabsenkung im Bereich von Wildwechselln auf  
WTA: Erdreich-Niveau zwecks wildtierfreundlicher Ausführung (WTA).
